揭開藻礁的神秘面紗

I. 桃園觀音藻礁海岸之危機與轉機

劉靜榆

農委會特有生物研究保育中心

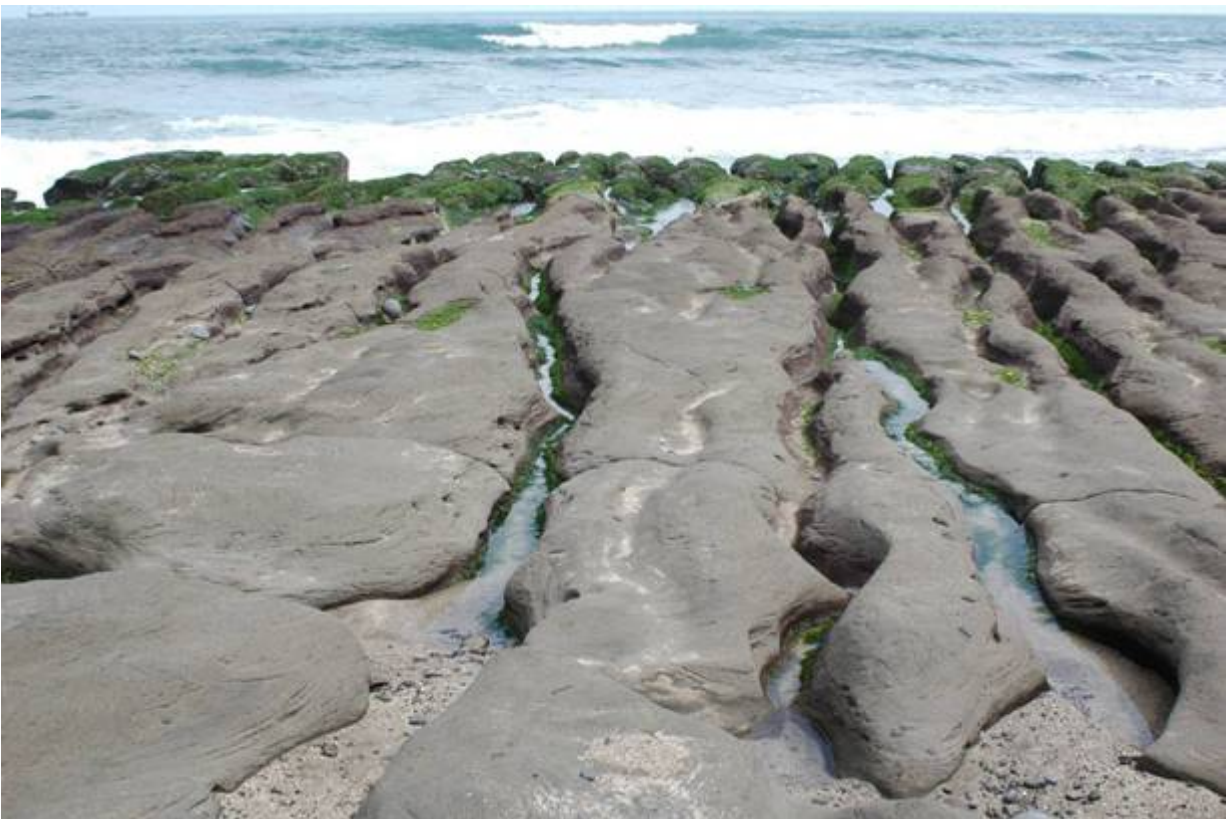
老梅石槽以綠藻類的石蓴為主的藻類並不造礁，因此不會增長，礁岩上孔隙少

老梅石槽及和平島係因綠藻類於冬春季繁生而形成整片綠色藻類附著於礁岩的景象，因此亦有人稱之為「藻礁」。這種以綠藻類的石蓴為主的藻類並不造礁，因此不會增長。而桃園之藻礁完全不同，桃園海岸是由珊瑚藻類等造礁生物所形成的生物礁，這種生物礁每年都會

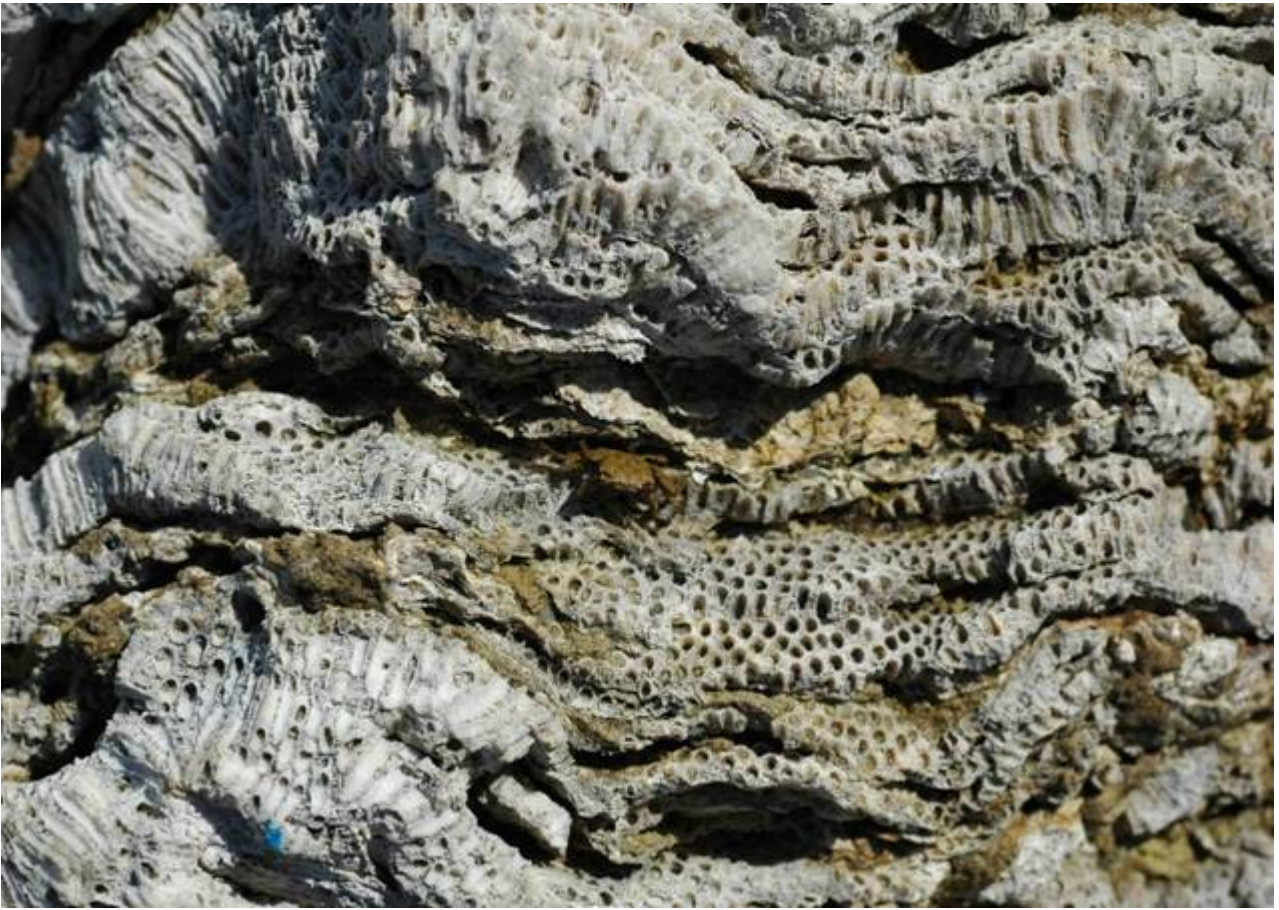
珊瑚礁是由動物造礁，是骨骼所累積，所以速率較快，夾雜之藻礁是植物造礁，一層一層慢慢長，累積速率很慢

藻礁或珊瑚礁皆由生物體來建造礁體。造礁珊瑚是指一群能形成碳酸鈣質骨骼的腔腸動物，主要分布於熱帶地區。這些能造礁的腔腸動物經由一系列複雜的生理過程使碳酸鹽和鈣離子結合而沉澱堆積下來，形成固態的碳酸鈣骨骼，經由日積月累的堆積形成珊瑚礁。而紅藻門的珊瑚藻、綠藻門的仙掌藻等，同樣以類似的原理，將海水中游離的鈣固定，在生長過後留下石灰質來造礁，這些可留下石灰質的藻，泛稱石灰藻(calcareous algae)。換言之，珊瑚礁主要是由動物造礁，是骨骼所累積，速率較快；藻礁主要是植物造礁，每年一層一層慢慢長，累積速率很慢。

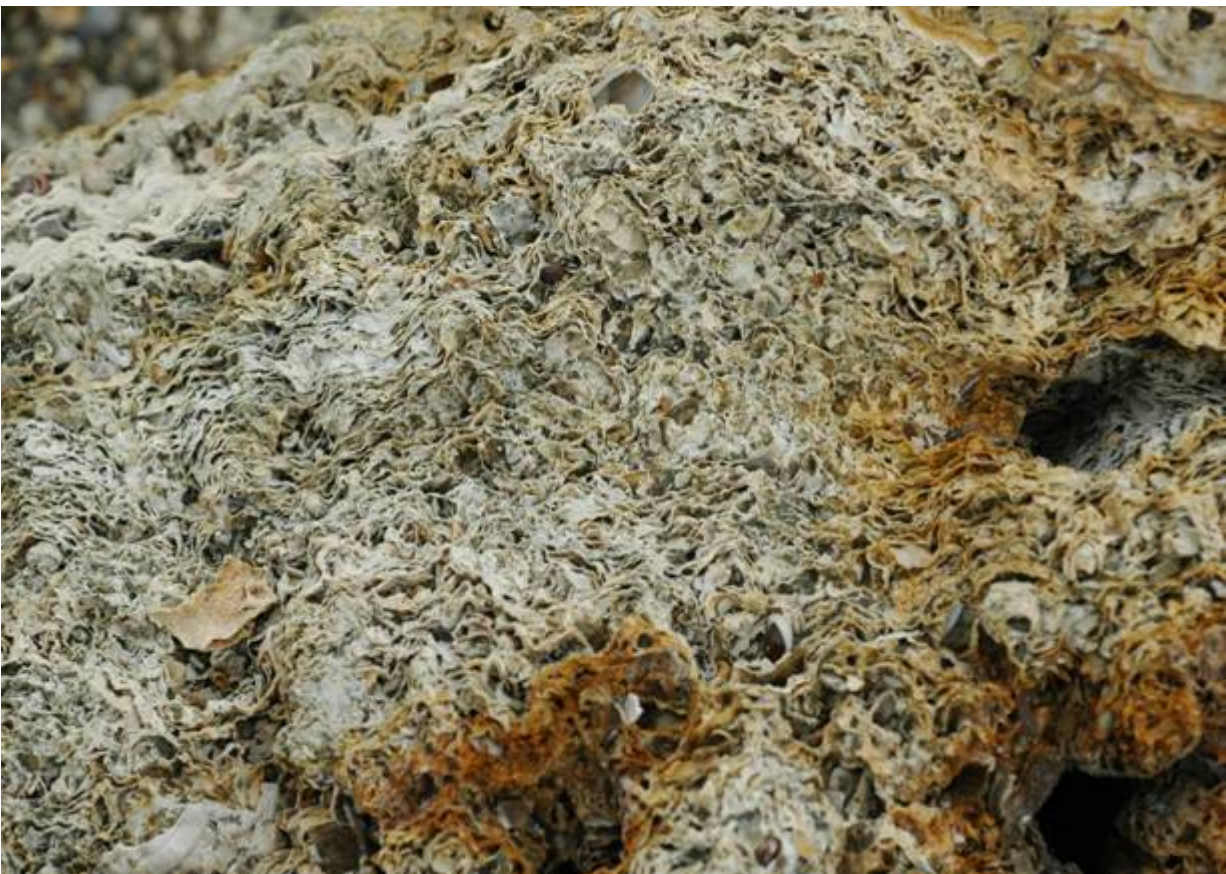
純藻類膠結的藻礁有些層鬆散有些層緊密

這裡的藻礁至少存活數千年之久，已鑑定的標本即有 2200 年，這種主要由珊瑚藻所建造的石灰岩礁體，累積速率比珊瑚礁慢很多，由於經過數千年的累積，藻礁不但在生態系上扮演相當重要的角色，其發育過程也是台灣西部海岸變遷的證據之一。在一層一層的藻礁中，偶可看到夾雜著珊瑚，即使純藻類膠結的部分，也是有些層鬆散，有些層緊密。若由剖面來研究海岸變遷或是氣候變遷，都是極為寶貴的證據，在演化史上亦有其意義，應予重視並加以保存。

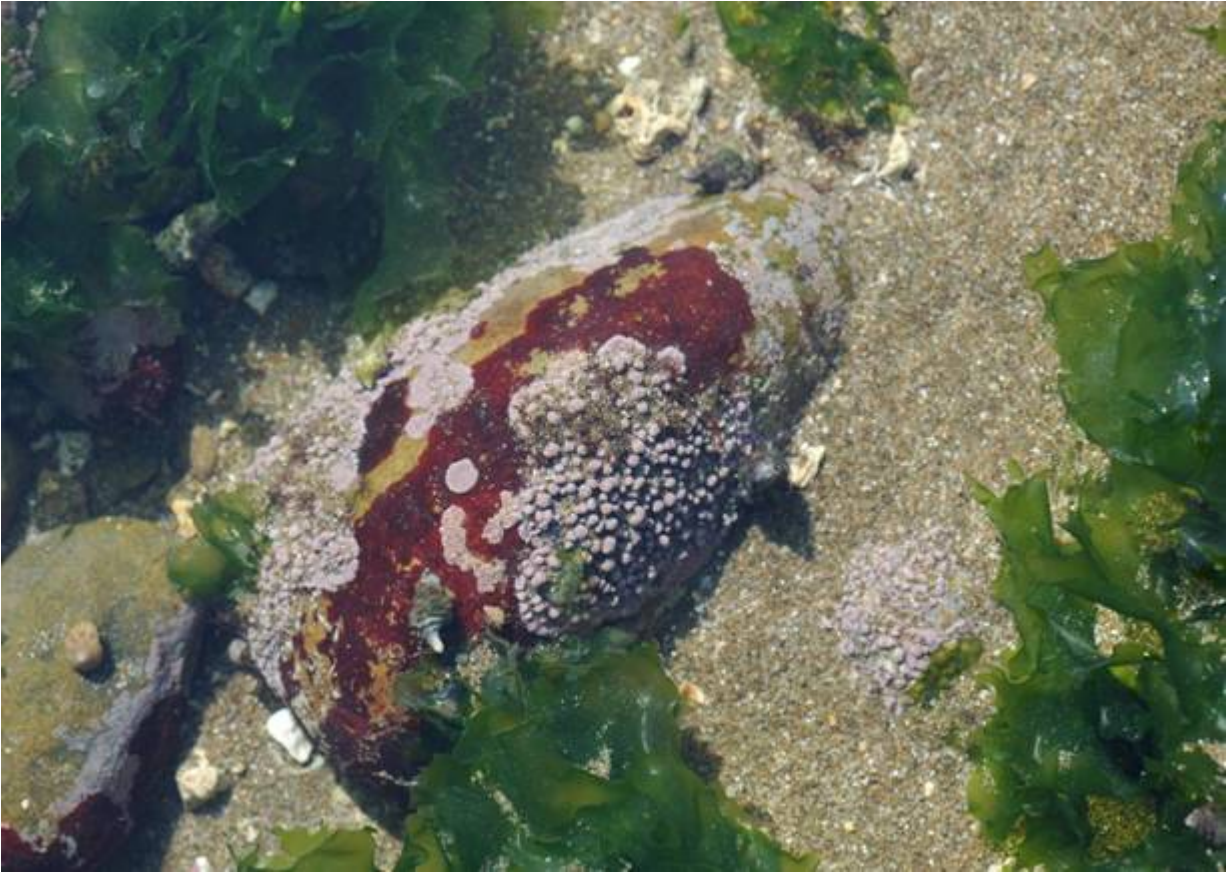
卵石及礫石提供了穩定的底質，珊瑚藻將海水中游離的鈣固定，留下石灰質來造礁

造礁的條件首先要有穩定的底質，大多數石灰藻或珊瑚都無法在泥或沙的海床生長，桃園海岸的卵石及礫石提供了穩定的底質。但這裏為何不長珊瑚，而是藻類優勢呢？原因很多，其中最主要的原因之一在於水質，沉積物太多的海域，珊瑚幾乎無法生長，石灰藻卻還可生長，就會形成藻礁。也就是說，同樣有穩固基質的海岸，若環境適合珊瑚的話，珊瑚長得快，當然很快取得優勢，環境壓力大時，耐性較強的石灰藻得以大面積生長。此外，波浪強度也不能太大，否則無法沉積足夠的石灰來造礁。

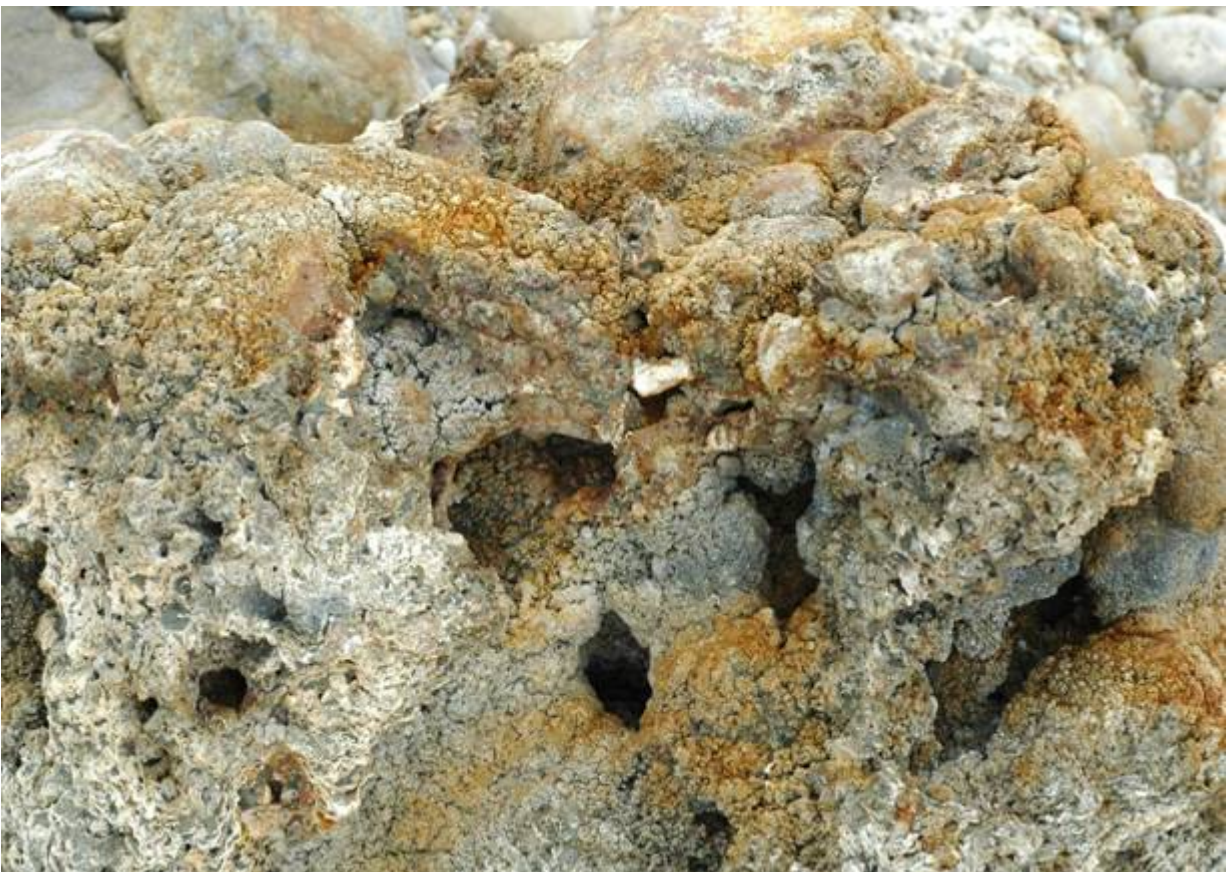
原本厚度達 3m 礁體被怪手挖起，可看到下側卵石膠結的情形

膠結為整片的礁體高度 1-3m 不等，下側是卵石，再下為黏土層，被切開後，海水有機會直接進入 4m 深處，如何確實監測被切開部分的海床是否有侵蝕或淘空的現象？周邊的藻礁會不會因此而鬆動？

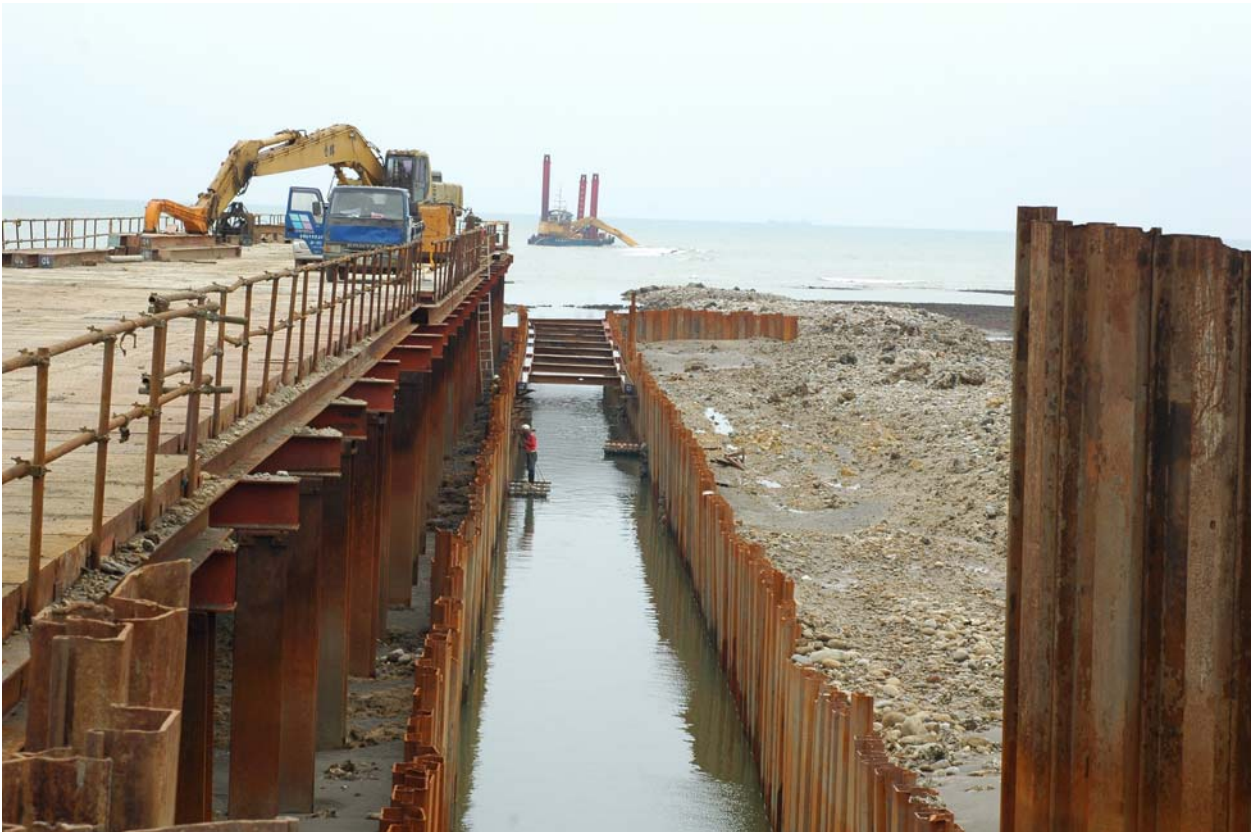
左側為 10m 之工作平台，中間 4m 完全開挖，挖開之土方直接覆蓋右側之藻礁上

特生中心在後續的追蹤調查發現，台灣中油公司違反先前環保署召集的藻礁現勘及研商會議中達成的結論，甚至在提出因應對策送環保署審查前即開挖藻礁，而且台灣中油公司所承諾的「施工範圍 12 公尺改為 4 公尺」並未確實做到。96 年 5 月 14 日，特生中心實地調查發現，其實際施工寬度超過 22 公尺之多。尤其開挖之土方未妥善堆置，直接覆蓋在一旁的藻礁上，潮水沖刷土方，泥沙覆蓋附近大面積的藻礁，使得藻礁生態系面臨嚴重的危害。就這個案子，台灣中油的處理過程有兩點缺失：其一，在施工路線南側約 150m 處，有一個舊河道形成的缺口，倘若中油的管線由此上岸必能對藻礁的破壞減至最小，可惜中油沒有納入評估。其二，在無法更改管線路徑而勢必要挖光 4m 寬的長帶狀藻礁時，為何不在開挖前先取樣以提供學術研究或解說教育之用？卻讓這一長帶藻礁就平白的犧牲而沒有留下任何證據。

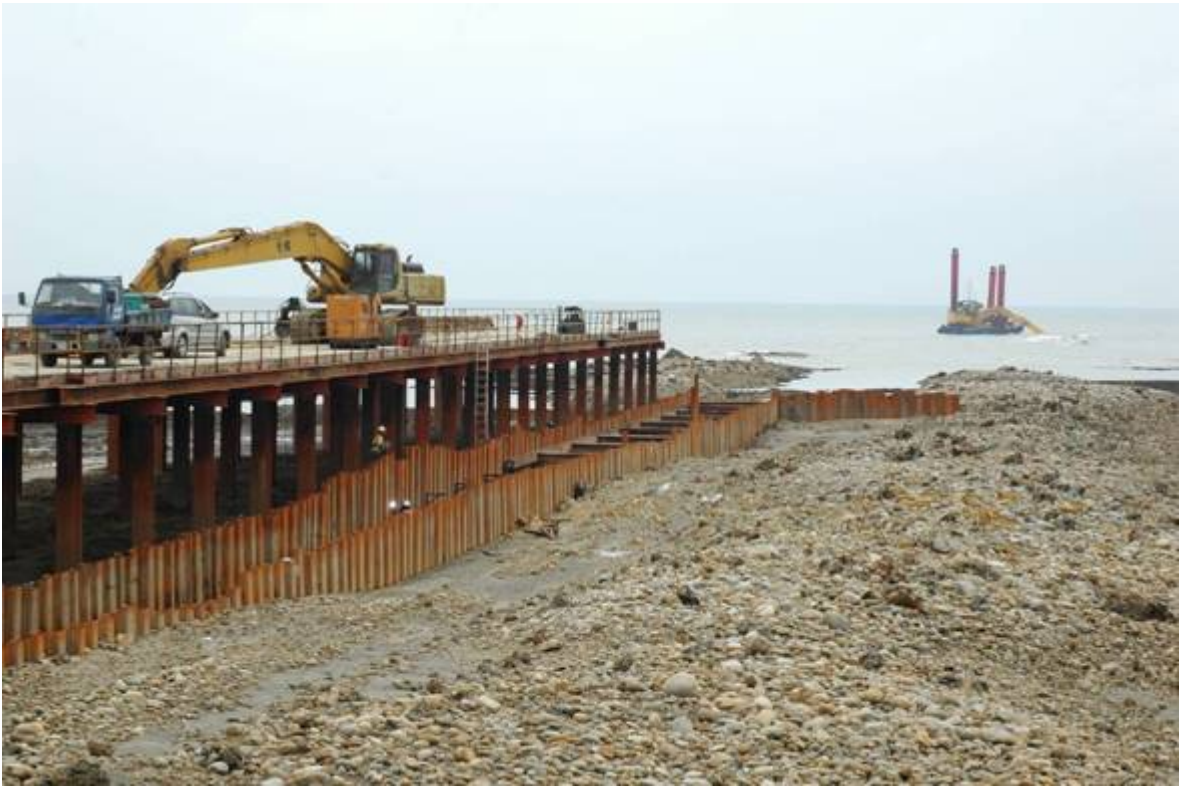
中油在桃園縣觀音海岸進行天然氣地下輸油管工程，直接在藻礁上開挖，挖出的土方又覆蓋在右側藻礁上

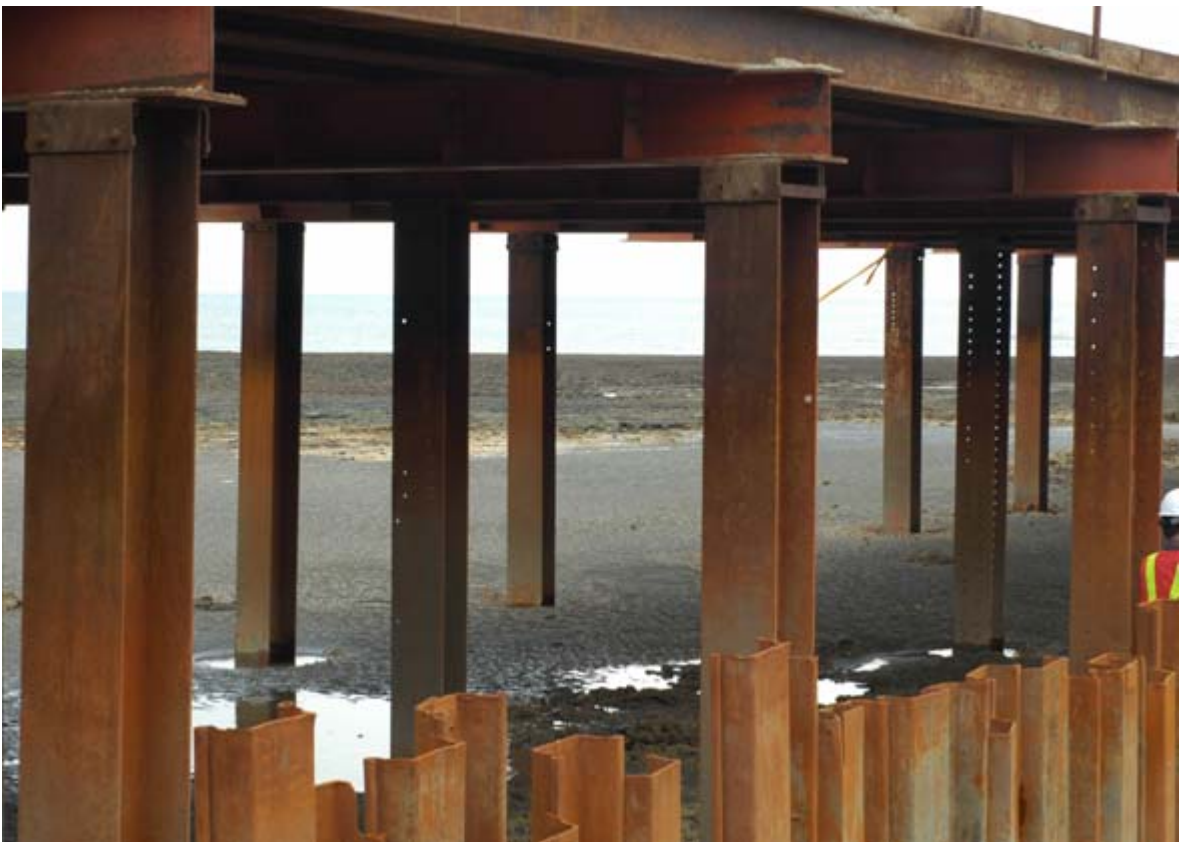
中油工作平台工程之鋼條樁腳直接插在藻礁上，礁體被嚴重破壞
